为了贯彻落实“安全第一、预防为主、综合治理”的安全生产方针，根据《非煤矿矿山企业安全生产许可证实施办法》（国家安全生产监督管理总局令第20号）和《国家矿山安全监察局关于进一步加强非煤矿山安全生产行政许可工作的通知》（矿安〔2024〕70号）的要求，2025年6月，衡阳远景钨业有限责任公司委托湖南铭生安全科技有限责任公司（以下简称“我公司”）承担“衡阳远景钨业有限责任公司大皂工区地下开采安全现状评价”项目。

依据“衡阳远景钨业有限责任公司大皂工区地下开采安全现状评价”项目的需求，我公司成立评价小组，多次派遣评价小组成员到矿山开展现场工作进行调查并收集了相关技术资料，对大皂工区地下开采安全管理状况、生产工艺、作业场所及设施进行现场核实检查。按照《非煤矿矿山企业安全生产许可证实施办法》（国家安全生产监督管理总局第20号令）等要求，运用科学合理的安全评价方法，全面、客观、公正地分析和评价大皂工区地下开采过程中存在的危险、有害因素种类和程度，评价各生产系统安全性和生产中可能发生的事故危险性，提出了降低和消除相应危险的安全技术和安全管理措施，在此基础上编制了《衡阳远景钨业有限责任公司大皂工区地下开采安全现状评价报告》。

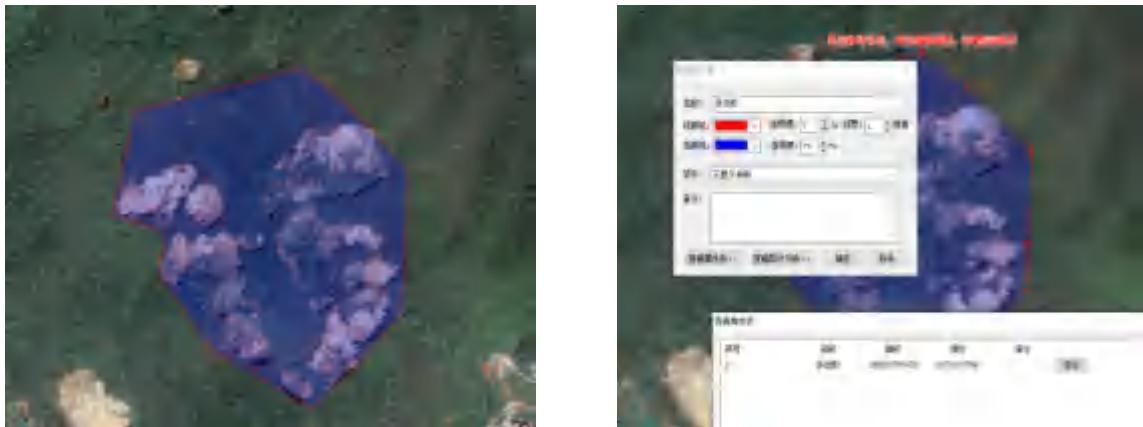
图 5.4-1 塌陷区汇水面积圈定

矿山目前塌陷区面积为92030m²，主要分布在57~65线之间，塌陷坑呈漏斗状，大部分已塌至+350m标高，局部塌至+299m标高，塌陷坑汇水可通过各平硐排水沟流出地表。本次按山坡地形对汇水区域进行圈定，汇水面积约为188558m²，见图5.4-1。
