新疆华瓯矿业有限公司
新疆若羌县卡尔恰尔萤石矿尾矿库一期工程
安全设施验收评价报告

湖南铭生安全科技有限责任公司

二〇二六年四月二十五日

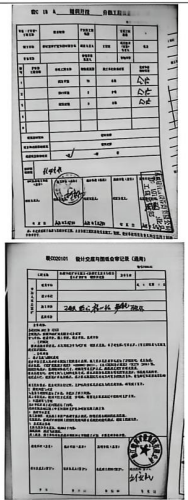
6	补充施工相应报告的相应内容及签章。(项目部的章要更换成公司的章)

已完成
7	竣工图纸名称需核对(图纸名称应一致,核对图纸编制时间);
