湖南省玉坤矿业集团有限公司

株梓洞尾矿库

安全现状评价报告

湖南铭生安全科技有限责任公司

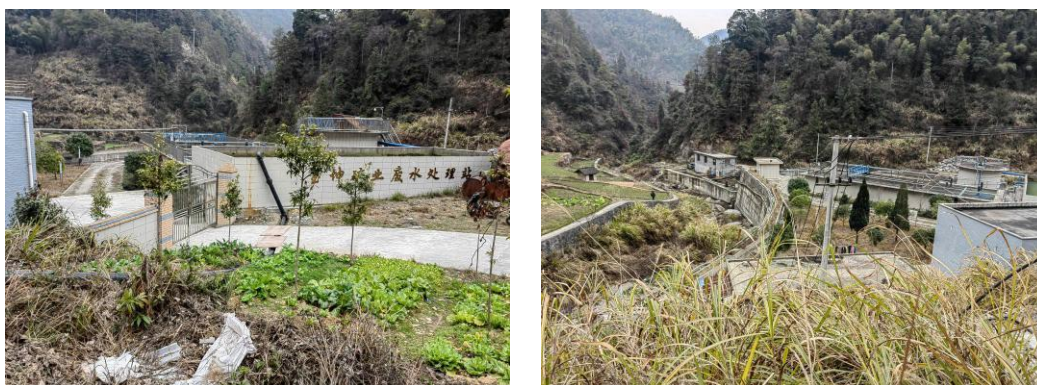
图 2.2-2 株梓洞尾矿库下游

尾矿库下游是一条深而弯曲的董家溪山谷，2.5km 范围内无工业设施，尾矿库下游 1.0km 内有少量农田，无居民。沿着山谷有一条乡村道路，该乡村公路可以通往尾矿库的左坝肩，也可以通往尾矿库初期坝脚的污水处理站。

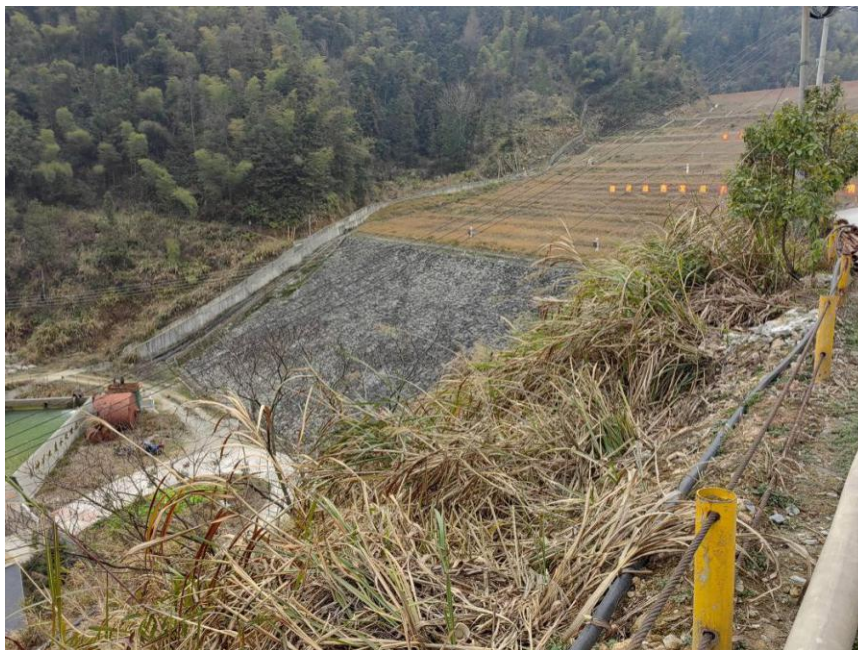
图 2.6-1 湖南省玉坤矿业集团有限公司株梓洞尾矿库

湖南省玉坤矿业集团有限公司株梓洞尾矿库现状坝顶标高**m，坝高**m，全库容约**m³，现状为四等库。

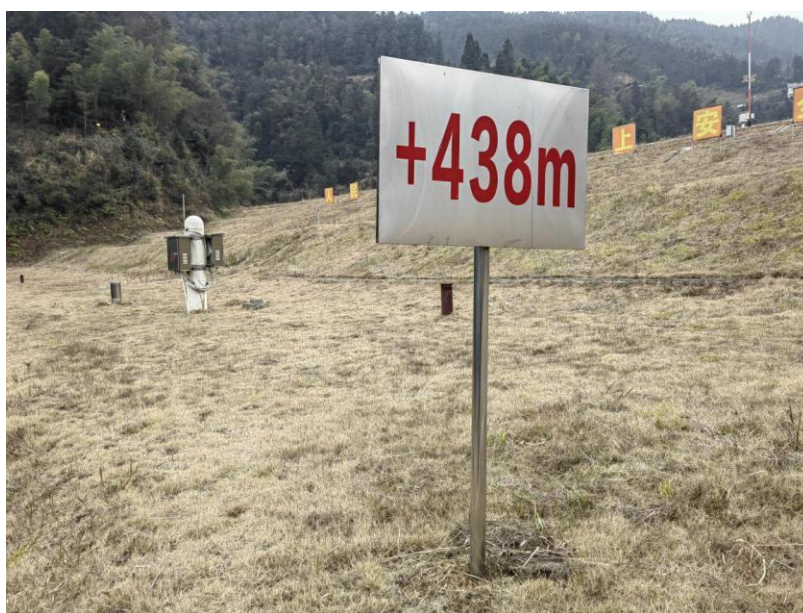
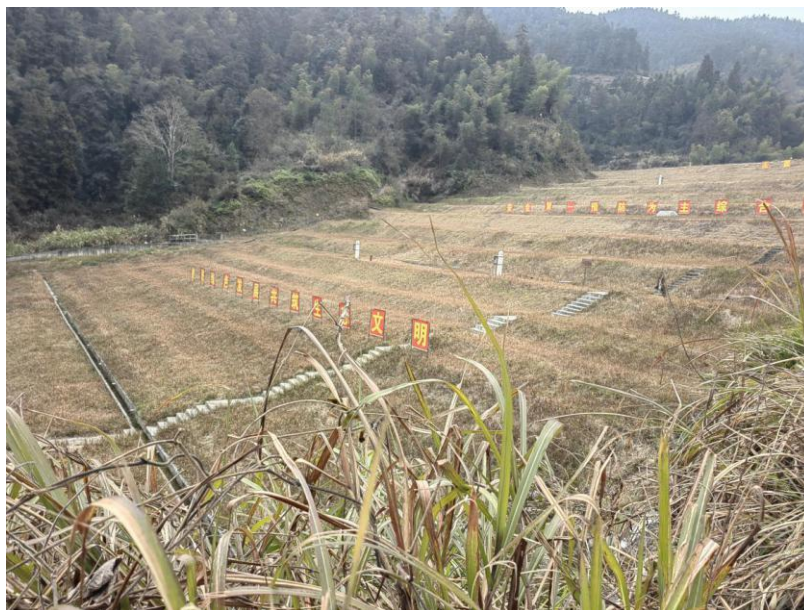
图 2.6-2 株梓洞尾矿库堆积坝**m 平台

采用上游式尾矿筑坝，现状坝顶标高**m、滩顶标高**m。堆积坝坡面植草良好，未见有浸润线逸出现象，堆积坝下游坝坡面整体较平整，未见明显变形、雨水拉沟等现象。

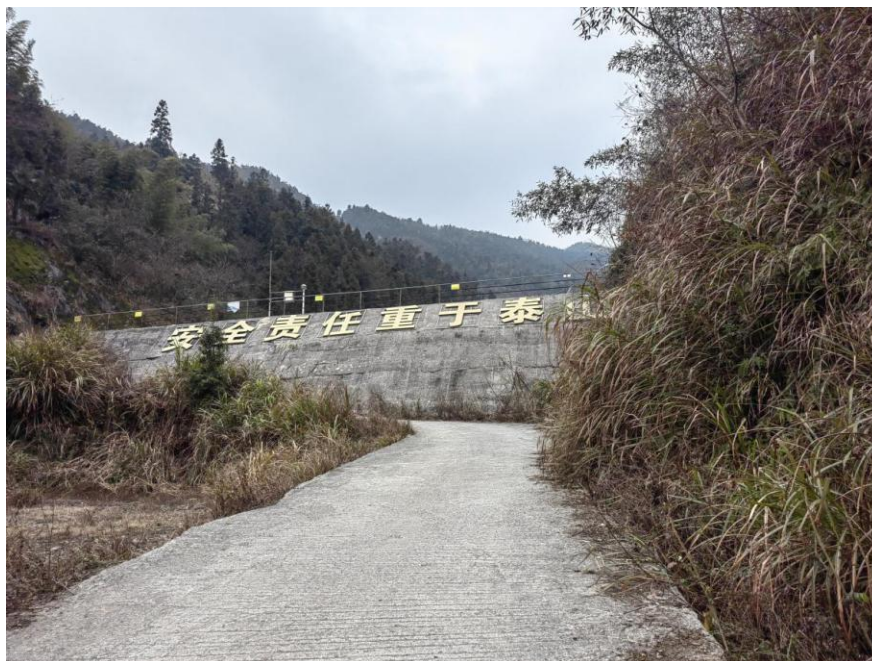
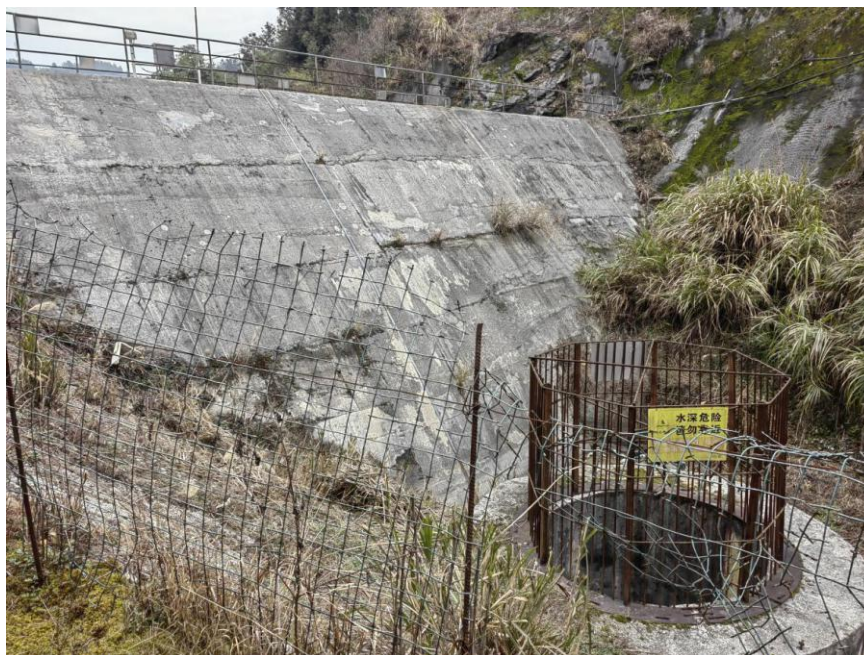
图 2.6-4 株梓洞尾矿库库尾拦洪坝（下游侧）

库外排洪系统采用“拦洪坝-溢流井-排水管”型式，为减少入库洪水，在库尾**标高处修筑一座埋石混凝土拦洪坝，坝顶标高**，坝高为**，上下游坡比为**。

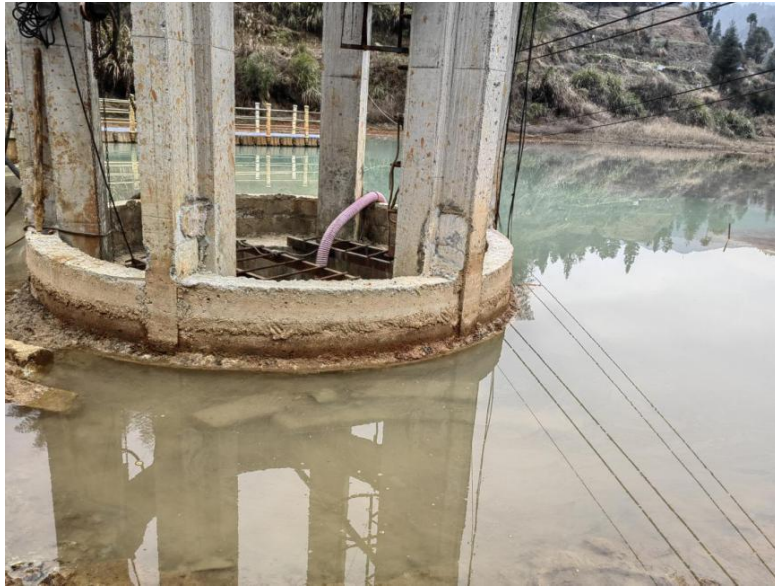
图 2.6-7 株梓洞尾矿库库内 4 号排水井

目前，库内采用 4 号排水井排洪，进水口标高**m，4 号排水井采用框架式钢筋混凝土结构，内径**m，井座标高****m，井顶标高为**m，

井高**m。

库内采用 4 号井排洪，现状 4 号井进水口标高**m，框架式钢混结构，内径**m，井座标高****m，井顶标高**m，井高**m。

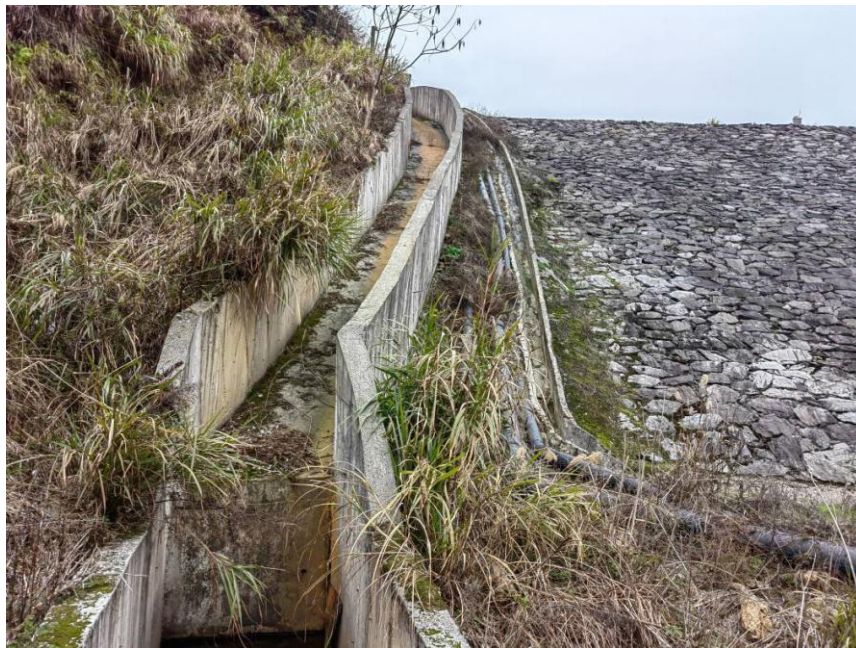
图 2.6-8 株梓洞尾矿库库内排洪系统出口明渠（位于库区右坝肩侧）

浊水管为现浇钢筋混凝土结构，内径为 $D=**m$ ，浊水管长度共约 $**m$ ，出口标高为 $**m$ 。浊水管分 4 段：从拦洪坝至 4 号井为 D 型浊水管，内径 $D=**m$ ；4 号井与 3 号井间为 C 型浊水管，内径 $D=**m$ ；3 号井至下游出口是 A 型浊水管（ $D=**$ ）和 B 型浊水管（ $D=**$ ），浊水管出口接矩形明渠，断面为 $B\times H=**$ 。

库内 4 号井与浊水管相连，浊水管为现浇钢筋混凝土圆形结构，内径为 $D=**m$ ，浊水管长度共约**m，出口标高为**m。浊水管分为 4 段：从拦洪坝至 4 号井为 D 型浊水管，内径 $D=**m$ ；4 号井与 3 号井之间为 C 型浊水管，内径 $D=**m$ ；3 号井至下游出口是 A 型浊水管（ $D=**m$ ）和 B 型浊水管（ $D=**m$ ），浊水管出口接矩形明渠，断面为 $B \times H=**$ 。

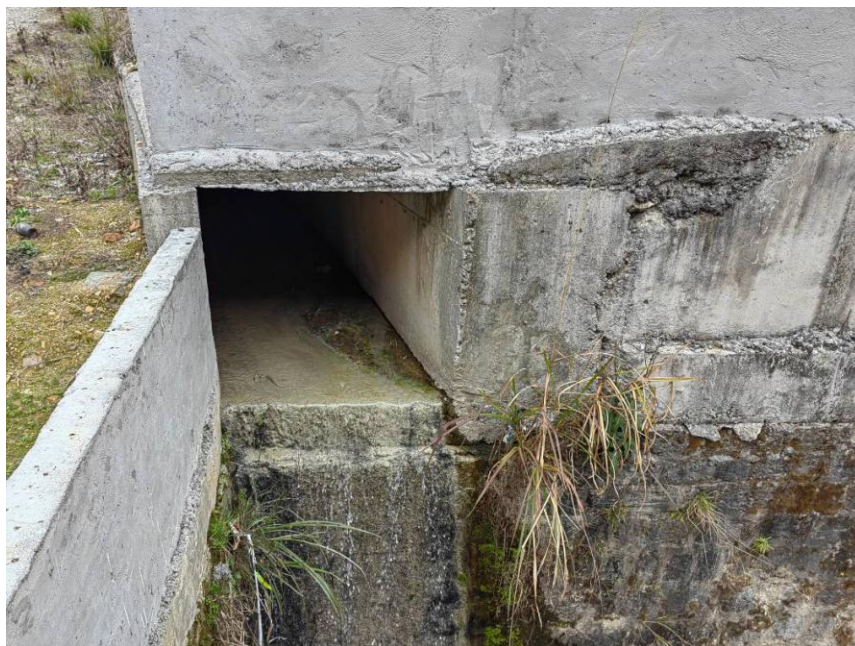
图 2.6-9 株梓洞尾矿库库外清水管出口明渠

溢流井下接 A 型清水管，为现浇钢筋混凝土圆形结构，内径为 $D=**m$ ；A 型清水管后接 B 型清水管，为现浇钢筋混凝土圆形结构，内径为 $D=**m$ ；排水管共长 $**m$ ，出口标高 $**m$ ，出口接矩形明渠，断面为 $B \times H=**$ 。

库外排洪系统由拦洪坝、溢流井和清水管组成。拦洪坝为 C15 埋石混凝土重力坝，坝顶标高**m，坝高**m，坝顶宽**m。溢流井为圆形钢筋混凝土结构，内径为 $D=**m$ 位于拦洪坝上游左侧。溢流井下接 A 型清水管，为现浇钢混圆形结构，内径为 $D=**m$ ；A 型清水管后接 B 型清水管，为现浇钢筋混凝土圆形结构，内径为 $D=**m$ ；排水管共长约**m，出口标高为**m，出口接矩形明渠，断面为 $B \times H=**m$ 。

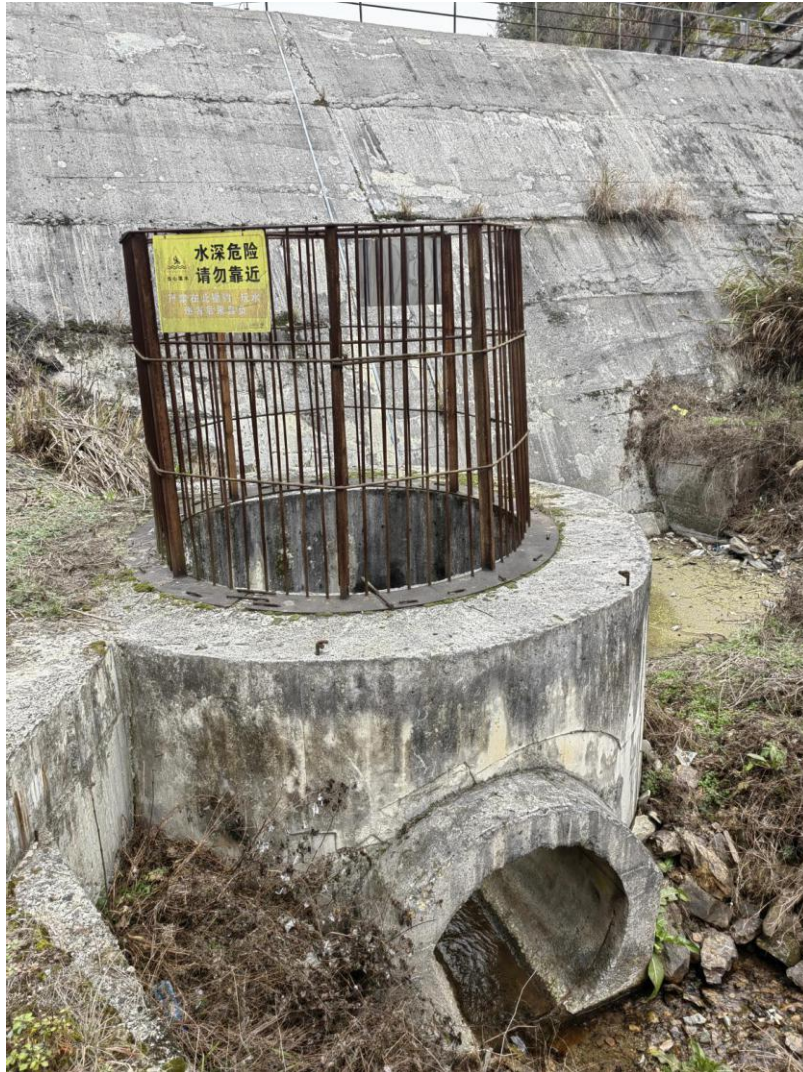
图 2.6-10 株梓洞尾矿库拦洪坝前溢流井

库外排洪系统由拦洪坝、溢流井和清水管组成。拦洪坝为 C15 埋石混凝土重力坝，坝顶标高**m，坝高**m，坝顶宽**m。溢流井为圆形钢筋混凝土结构，内径为 $D=**m$ 位于拦洪坝上游左侧。

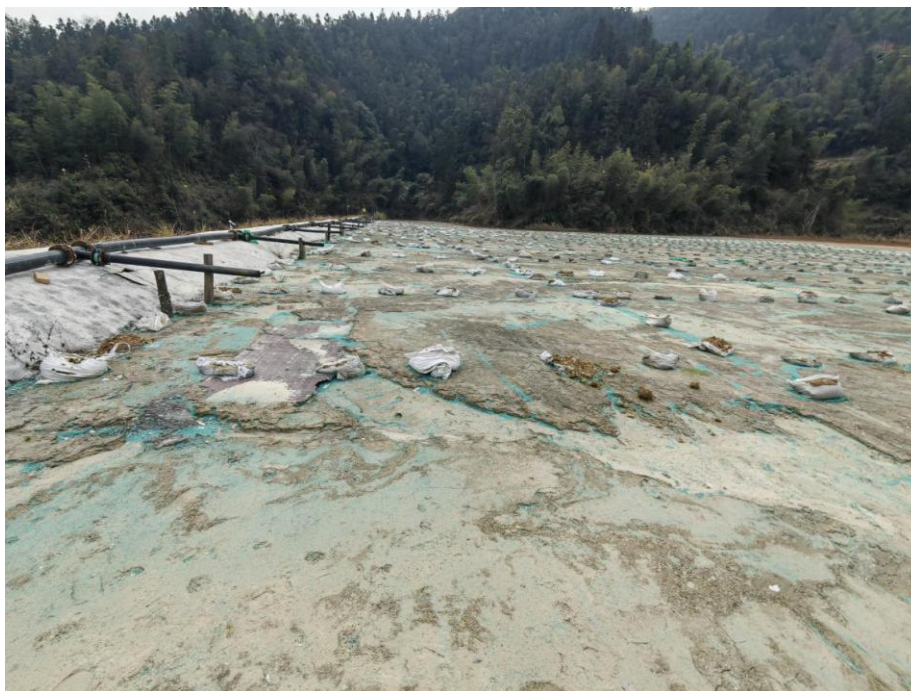
图 2.6-11 株梓洞尾矿库库内沉积滩面

根据湖南省玉坤矿业集团有限公司提供的实测尾矿库现状平面布置图及现场踏勘，库内坝前形成平均坡度约 $**\%$ 的沉积滩，尾矿库当前运行库水位为 $**m$ ，滩顶标高 $**m$ 。

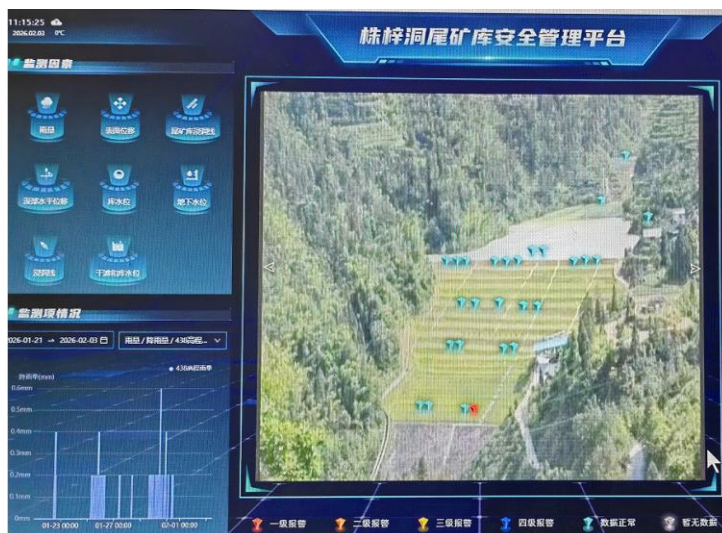
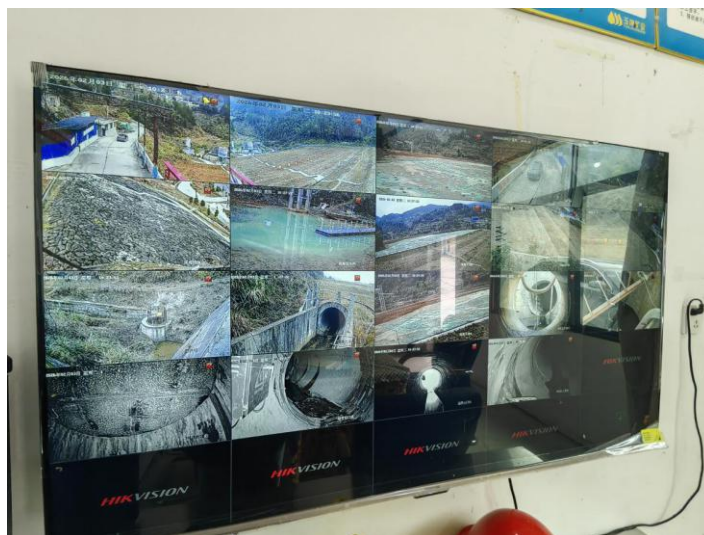
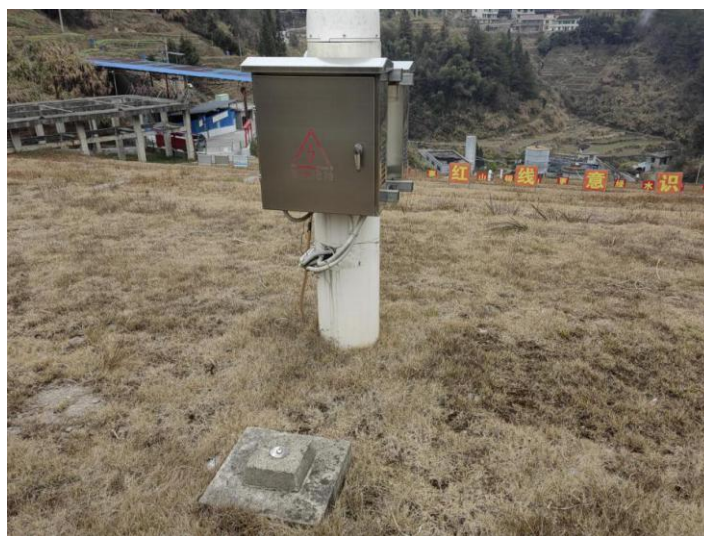
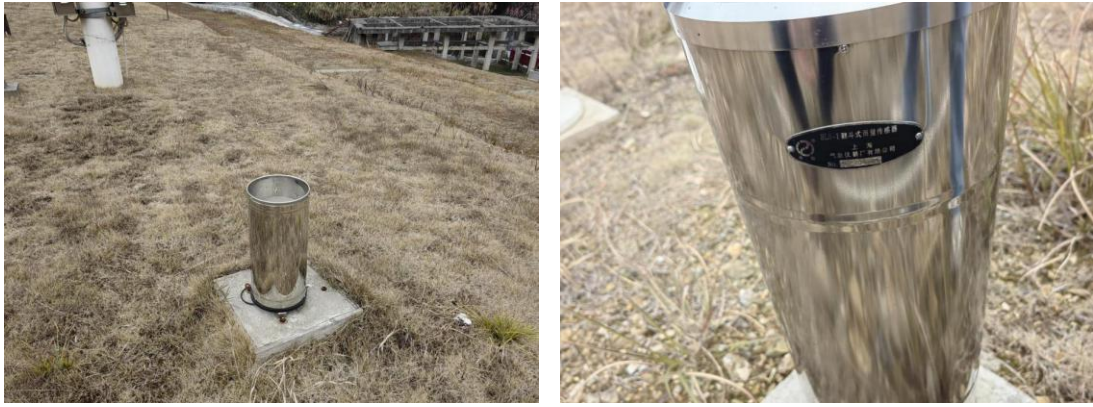
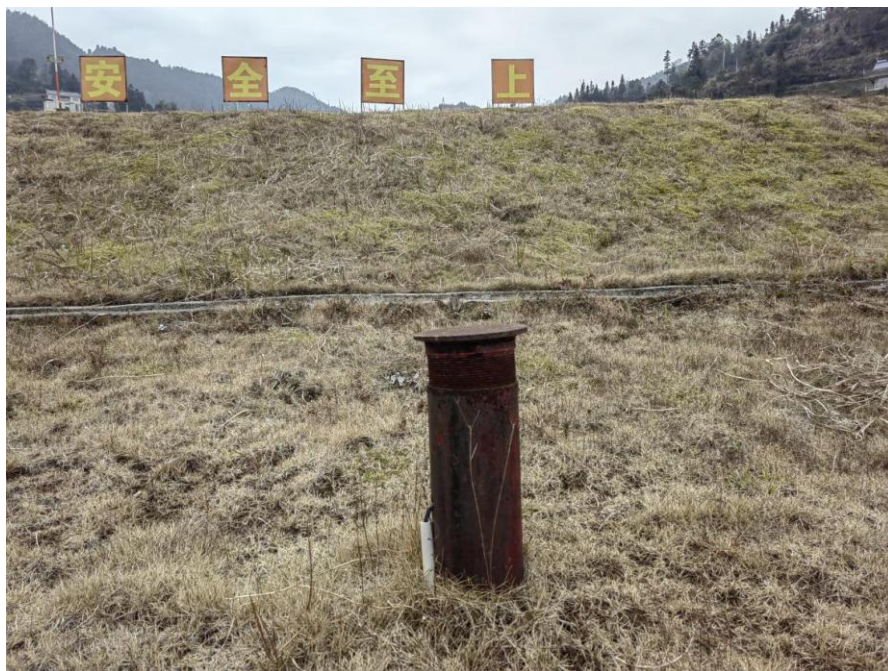
人工位移点位数量共计 7 个：标高**m 布置 2 个，标高**m 布置 2 个，标高**m 水平布置 3 个。人工浸润线点位布置共计 6 个：**m 布置 2 个，**m 布置 2 个，**m 布置 2 个。

在线监测：表面位移监测点位共计 7 个：**m 布置 2 个，**m 布置 2 个，**m 水平布置 2 个，**m 布置 1 个（设置在库尾拦洪坝上）。在线浸润线监测点位共计 6 个：**m 布置 2 个，**m 布置 2 个，**m 布置 2 个。

配套建设了库水位监测（雷达水位计）、视频监控（覆盖坝面及库区关键部位）及雨量监测。形成集变形、渗流、水文、气象于一体的监测预警体系。

图 2.6-12 株梓洞尾矿库监测设施管理平台

图 2.6-13 株梓洞尾矿库视频监控

图 2.6-14 株梓洞尾矿库坝体表面位移监测设施

图 2.6-15 株梓洞尾矿库雨量计

图 2.6-16 株梓洞尾矿库浸润线观测设施

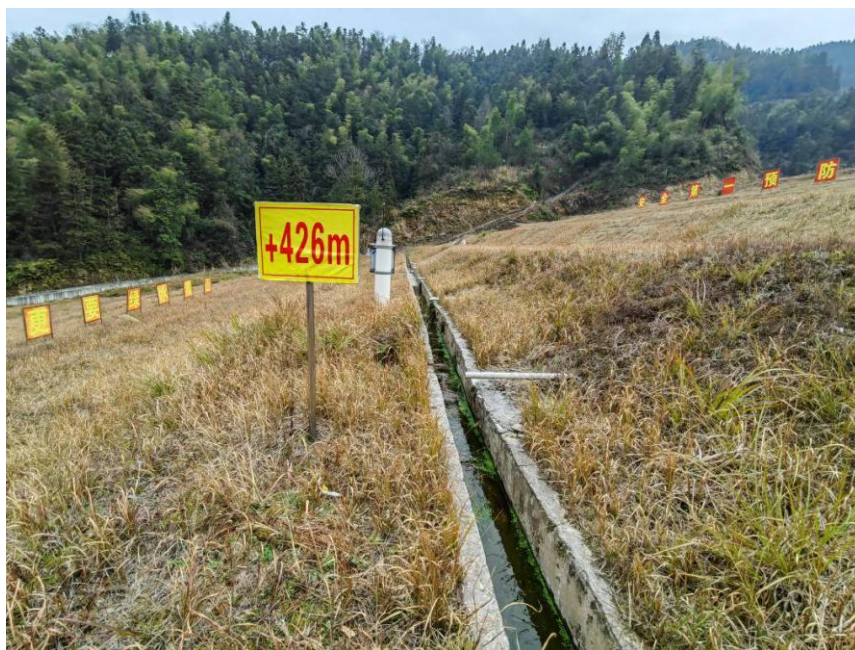
图 2.6-17 株梓洞尾矿库排渗设施

在**m 和**m 标高处分别设置水平排渗管，水平排渗管采用 DN60UPVC 管，长 L=**m，前部管周开孔外包 400g/m²的土工布两层。

在**m 标高处，在尾矿沉积干滩上距堆积坝滩顶 85m 处设置土工席垫排渗层，分段平行坝轴线铺设，水平排渗层由 $\delta = 12\text{mm}$ 土工席垫、 $\Phi 100$ 排水 PVC 管、 $\Phi 100$ 盲管及 400g/m²土工布组成。土工席垫外包土工布一层，宽**m，平行坝轴线全长铺设至山坡边； $\Phi 100$ 盲管横向贯

穿排水席垫，到达两岸山体；排水 PVC 管每两根间距**m，垂直坝轴线分布。

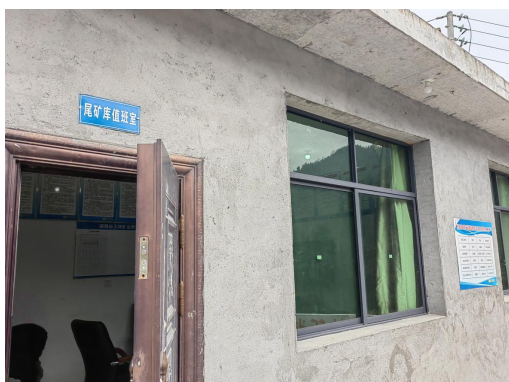
图 2.6-19 位于库区左侧值班室

在尾矿坝上方设置了探照灯，库区设置了警示标识标牌，尾矿库值班室位于库区左侧，并设置了应急物资库房，配备了比较充足的应

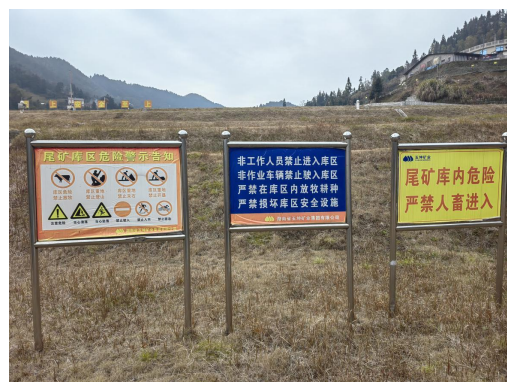
图 2.6-20 库区安全警示标识

检查项目	检查依据	检查结果	符合性
生产经营单位应在尾矿库库区设置明显的安全警示标识。	《尾矿库安全规程》GB39496-2020, 第 6.1.7 条	在尾矿库库区（包括初期坝、堆积坝、拦洪坝、排洪系统进水口、出水口等部位）设置了明显的安全警示标识。	符合
尾矿库应设置通往坝顶、排洪系统附近的应急道路，应急道路应满足应急抢险时通行和运送应急物资的需求，应避免产生安全事故可能影响区域且不应设置在尾矿坝外坡上。	《尾矿库安全规程》GB39496-2020, 第 6.1.10 条	库区左侧道路可通往坝顶及排洪设施，未设置在尾矿坝外坡上。	符合
尾矿坝上和尾矿库区内不得建设与尾矿库运行无关的建、构筑物；尾矿坝上和对尾矿库产生安全影响的区域不得进行乱采、滥挖和非法爆破等违规作业。	《尾矿库安全规程》GB39496-2020, 第 6.8.1、6.8.2 条	尾矿坝上和尾矿库区内不存在与尾矿库运行无关的建、构筑物；尾矿坝上和对尾矿库产生安全影响的区域不存在乱采、滥挖和非法爆破等违规作业。	符合
库区或者尾矿坝上存在未按设计进行开采、挖掘、爆破等危及尾矿库安全的活动。	《金属非金属矿山重大事故隐患判定标准》（矿安〔2022〕88 号），尾矿库重大事故隐患，第（一）项	库区、尾矿坝上不存在未按设计进行开采、挖掘、爆破等危及尾矿库安全的活动。	符合
设计以外的尾矿、废料或者废水进库。	《金属非金属矿山重大事故隐患判定标准》（矿安〔2022〕88 号），尾矿库重大事故隐患，第（十）项	尾矿库无设计以外的尾矿、废石、废水和废弃物进库。	符合

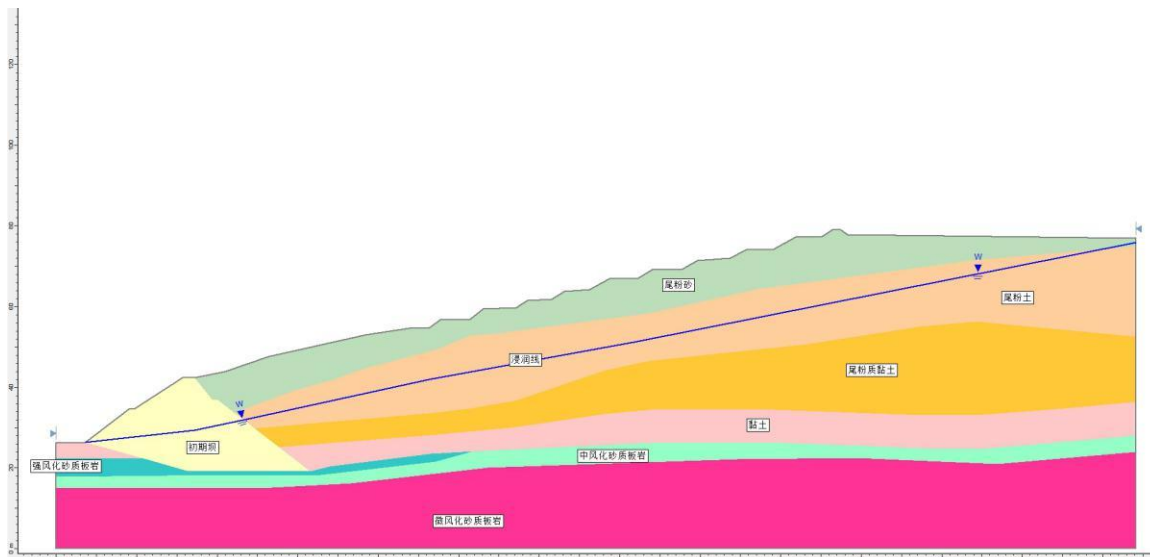
图 5.4-1 正常工况浸润线（尾矿坝）

图 5.4-2 洪水工况浸润线（尾矿坝）

正常运行工况下，各标高浸润线观测孔水位埋深均大于 11.0m，评价人员现场检查时未发现坝体外坡存在渗水现象。洪水运行工况下，渗流分析表明，浸润线不会出现坝体外坡逸出。

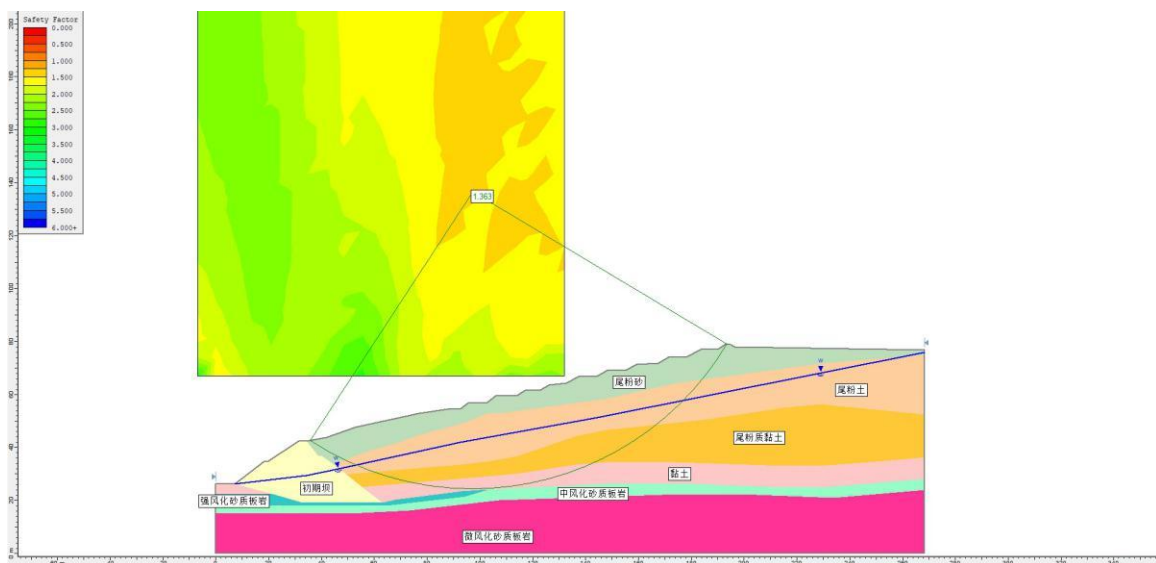
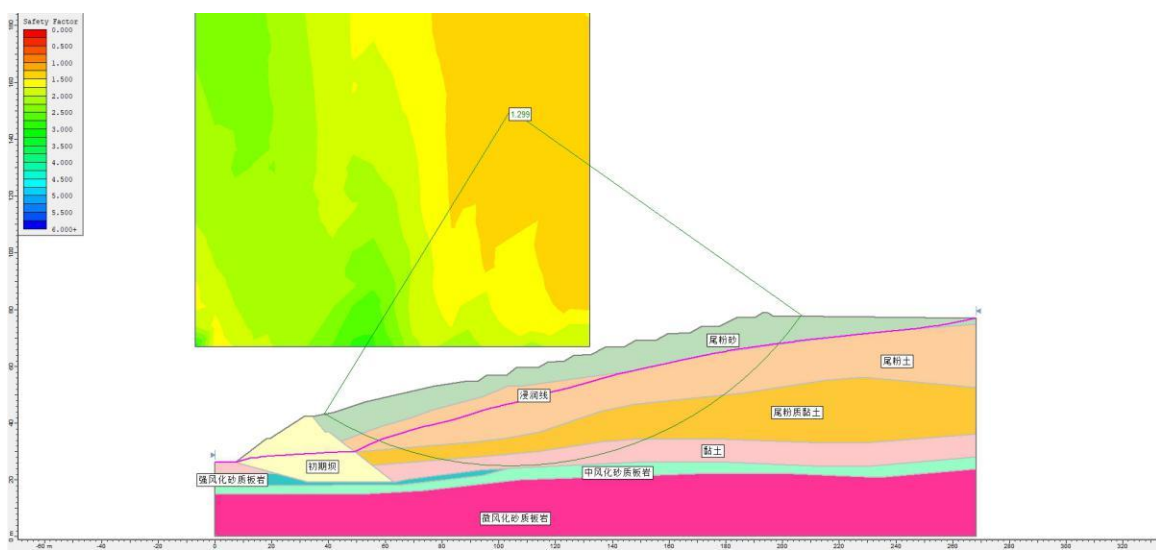
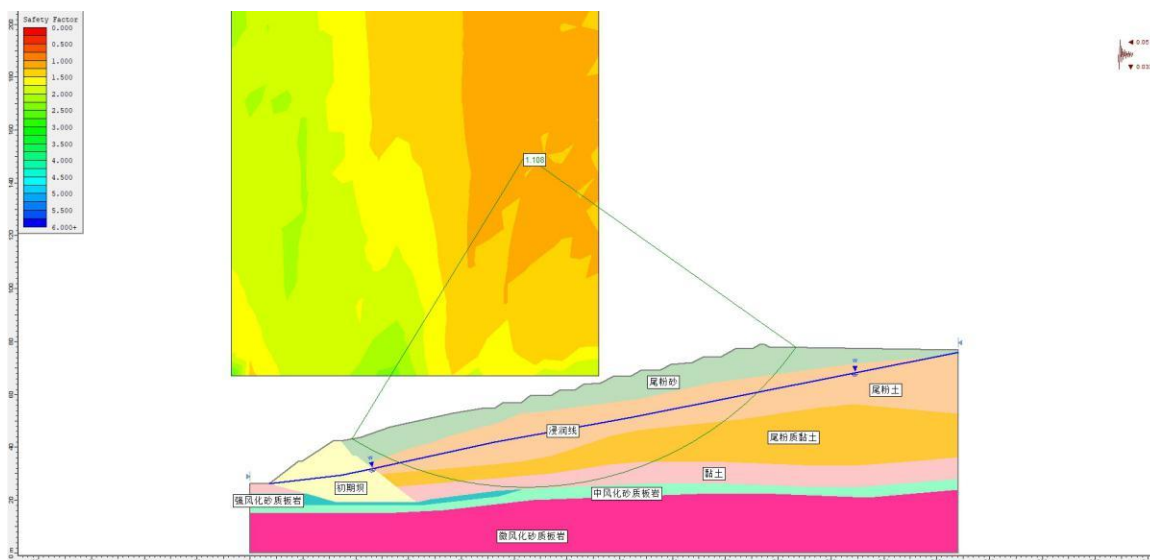
图 5.4-5 正常工况尾矿坝坝体稳定性计算结果（瑞典条分法）

图 5.4-6 洪水工况尾矿坝坝体稳定性计算结果（瑞典条分法）

图 5.4-7 特殊工况尾矿坝坝体稳定性计算结果（瑞典条分法）

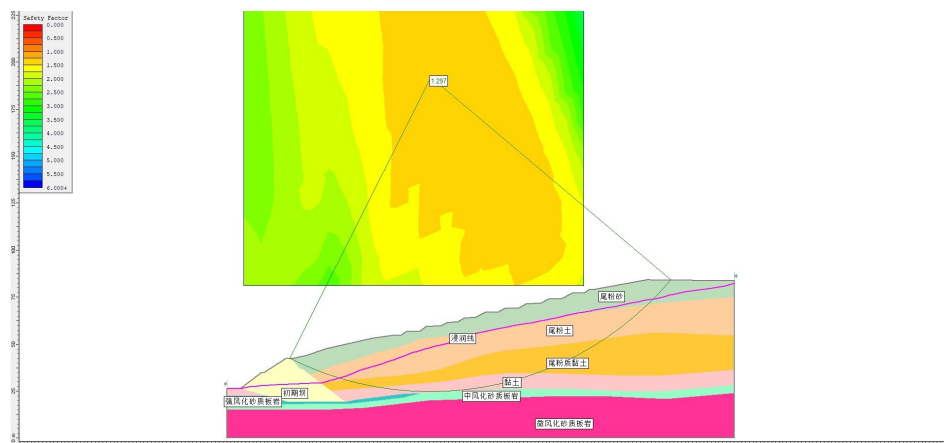
图 6.3-1 正常工况下尾矿坝稳定性

图 6.3-2 洪水工况下尾矿坝稳定性

图 6.3-3 特殊工况下尾矿坝稳定性

尾砂基本全部外销，遇设备检修期间可能有少量尾砂入库的情况下，3年后滩顶上升不会突破**m 标高，尾矿库安全是有保障的。
