项目编号：MSAP/KXZ-020-2025

湖南临武嘉宇矿业有限责任公司
铁砂坪有色金属矿鸿运-白沙岩工区地下开采
安全现状评价报告

湖南铭生安全科技有限责任公司

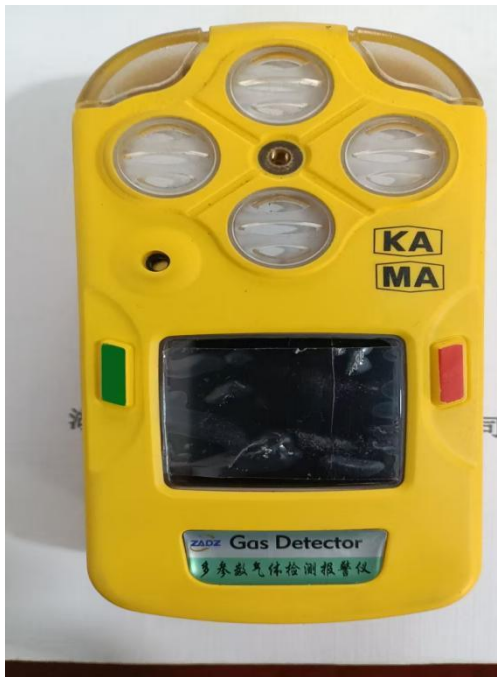
图 2-23 便携式气体检测仪

湖南临武嘉宇矿业有限责任公司已按照《生产安全事故应急预案管理办法》等相关要求，结合矿山安全避险“六大系统”，编制事故应急预案，于 2025 年 9 月 18 日在临武县应急管理局进行了备案。紧急避险配置如图 2-23 所示。

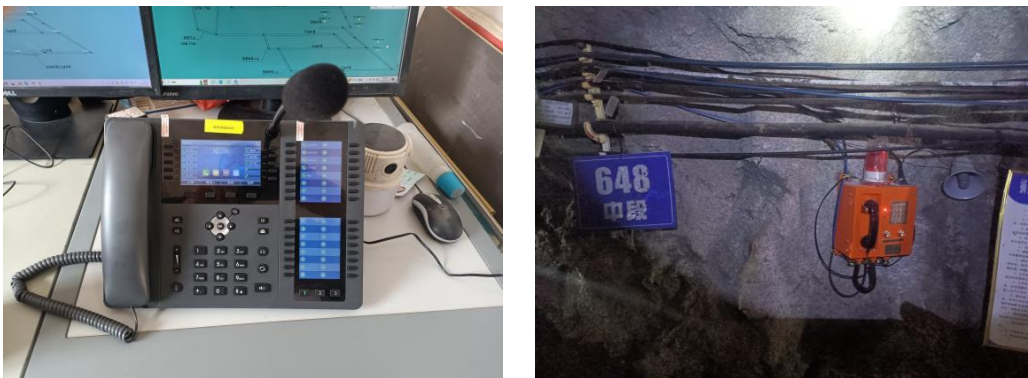
图 2-24 通信联络系统

湖南省临武县嘉宇矿业有限责任公司铁砂坪有色金属矿鸿运-白沙岩工区在+648m 主平硐口监控室设置 1 台 ZYY-ID01 型的 IP 调度机，作为工区行政、生产调度总机。在***** 共 10 处安装 KTH-116 型电话机，担负井下与地面的联系；在井下主要车场和硐室设置了 4 台应急广播系统。通讯联络系统如图 2-24 所示。

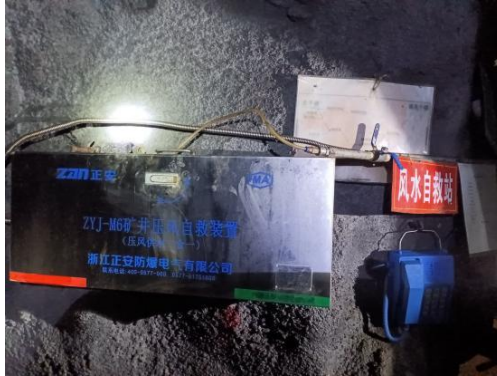
图 2-25 压风供水自救一体装置

在*****设置 ZYJ-M6 矿井压风自救装置，ZYJ-M6 矿井压风自救装置通过支管与中段风管相连。压风自救系统布置如图 2-25 所示。

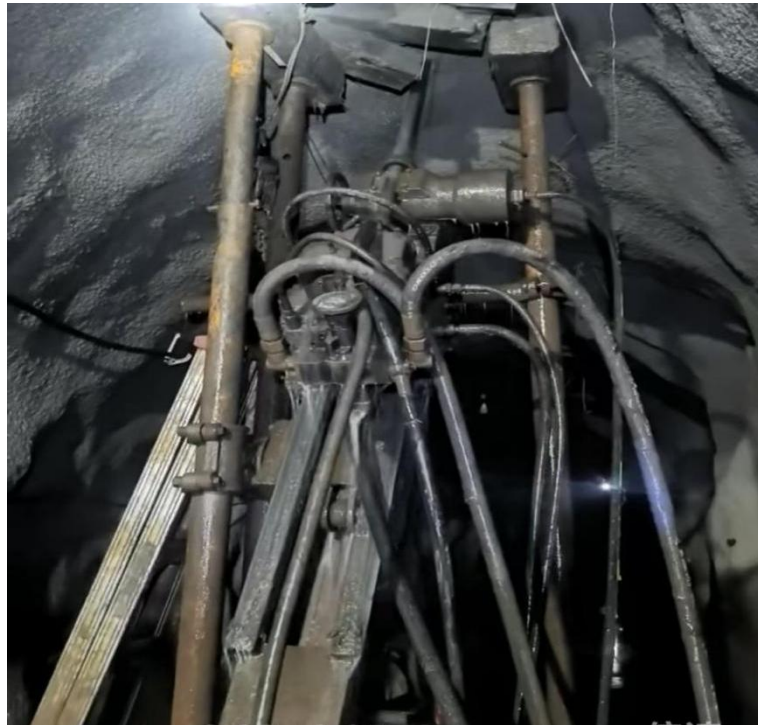
图 2-27 探放水设备

矿山采用 KY-500 型全液压坑道钻机作为专用探放水设备，KY-500 型全液压坑道钻机是一种性能先进用途广泛的新型全液压钻机。钻孔孔径（mm）：φ50、钻孔深度（m）：500m、主轴输出转速：280~1000、主轴输出扭矩：1200~340、额定给进力（KN）：60、额定提升力（KN）、80、额定拉送速度（平均值）（m/s）0.6、额定动力：45kW。
